Ein Beitrag von Dr. Heiko Jakob, Krefeld

## Was tun, wenn ...?

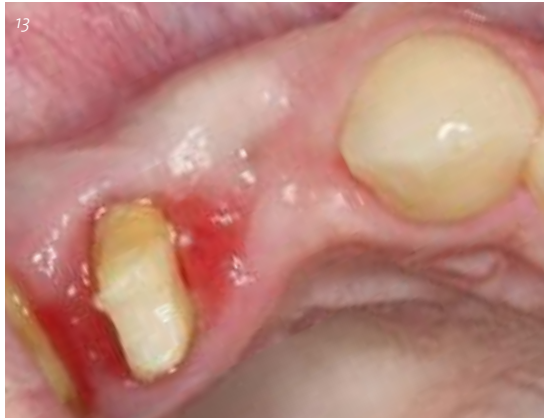
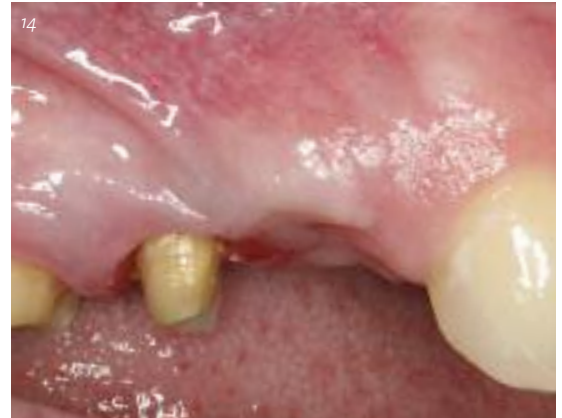
Abb. 13 bis 16  
Drei Monate  
später erfolgten  
die Freilegung des  
Implantats 14 sowie  
das Einbringen eines  
individualisierten  
Gingivaformers. Die  
Anämie der Gingiva  
hielt etwa zehn  
Minuten an, da-  
nach bekam die  
Gingiva wieder die  
ursprüngliche  
Färbung.
